México, D.F. a 2 de Junio del 2011

**Reporte temperatura camionetas repartidoras de ALPURA con recubrimiento aislante térmico THERMOFORZZA<sup>R</sup>**

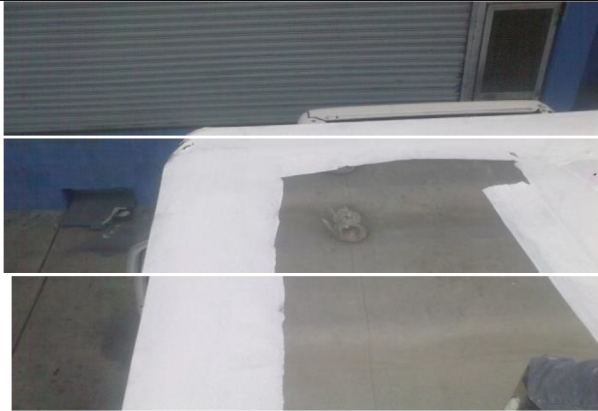
1ª. CAPA DE THERMOFORZZA<sup>R</sup> (PREVIO SELLADO CO PRIMARIO ACRILICO FORZZA<sup>R</sup> SEALA T)

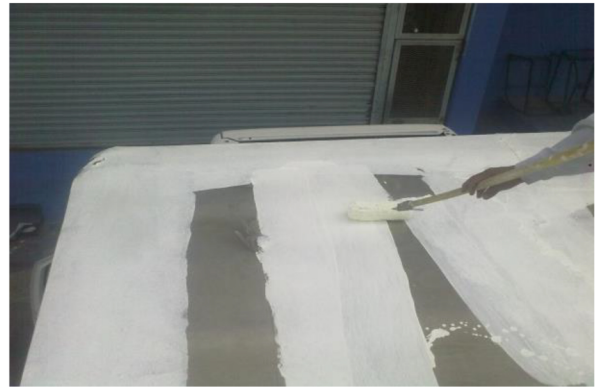
APLICACIÓN DE LA PRIMERA CAPA DE THERMOFORZZA<sup>R</sup>

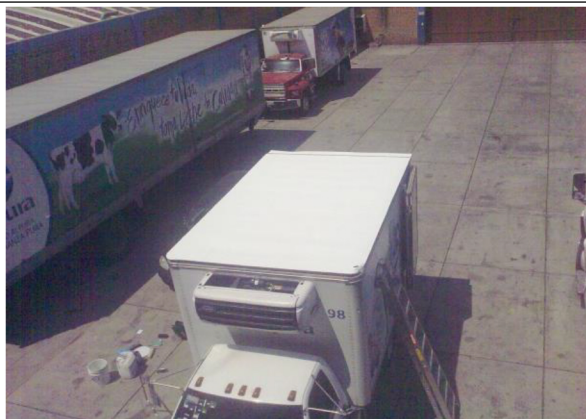
1ª CAPA THERMOFORZZA<sup>R</sup>

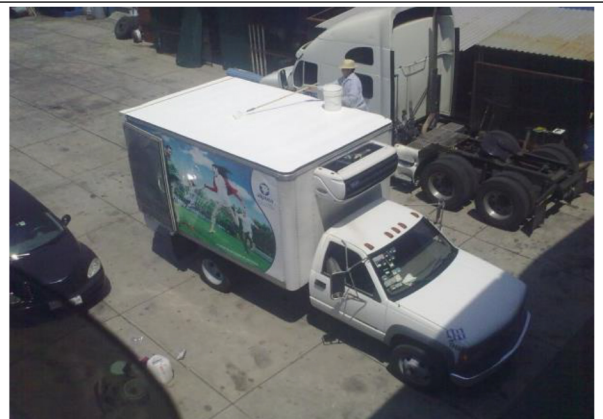
APLICACIÓN 2ª CAPA DE THERMOFORZZA<sup>R</sup>

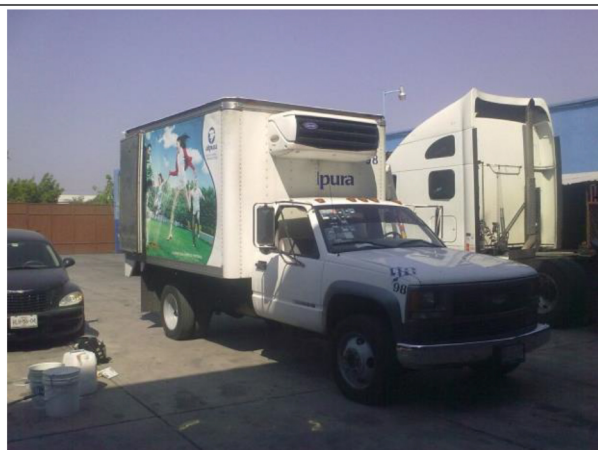
VEHICULO #90 CON THERMOFORZZA<sup>R</sup>

La aplicación del recubrimiento se hizo en la camioneta "A" Vehículo No 90"

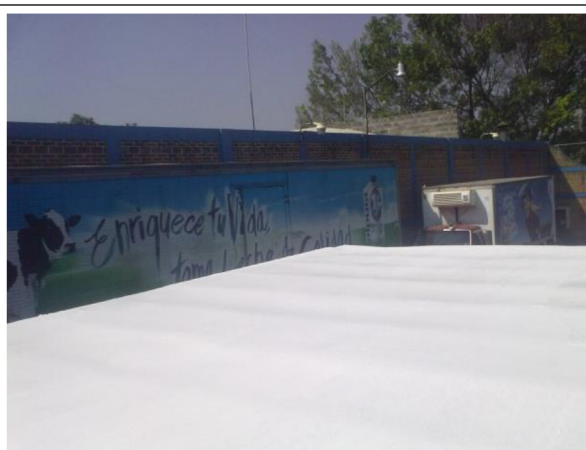
VISTA DE SUPERFICIE
